## Liezen im Zeitenwandel

Folge 3 · September 2001

## Die Klaus im Reithtal

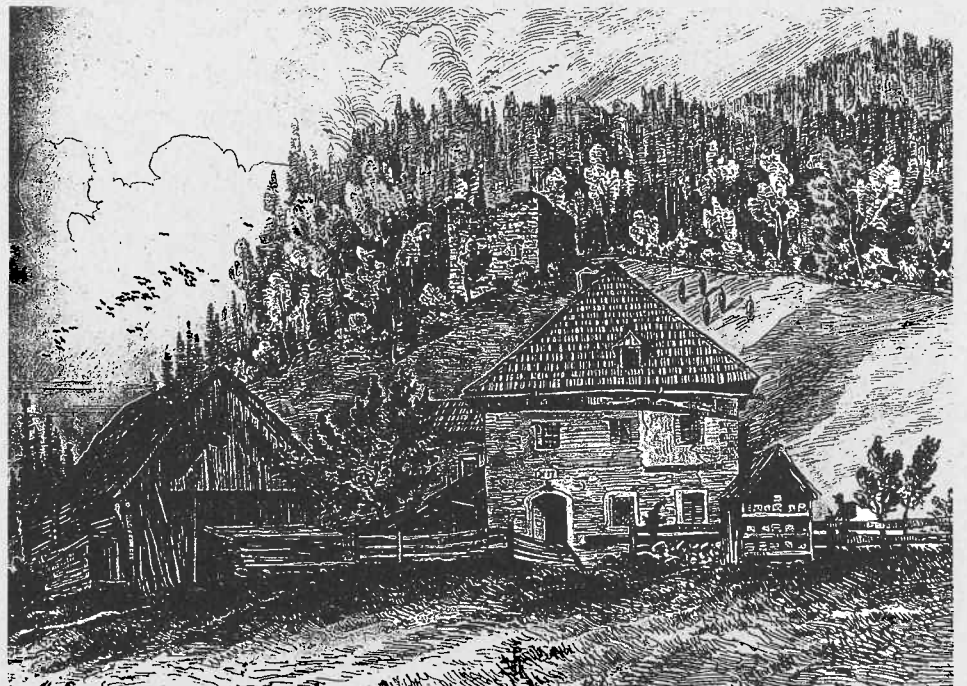
(Bild 2) Gehöft, vlg. Klauswirt und Turmruine, Federzeichnung

Turm zwängte sich „Die Hochreith“ durch (Bild 2).

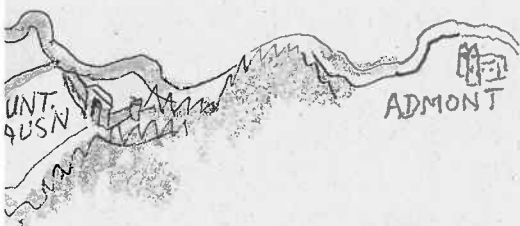
(Bild 3) Lageskizze der beiden Klausen nach der Landkarte des Herzogtums Steiermark (1678)

„Die Klausen besteht aus zwei einstöckigen Türmen hoch über dem

Tal, einer langen, zur Talstraße herabziehenden Mauer, die knapp ober der Straße noch einen einstöckigen Turm trägt“ (wohl unsere Ruine), „dann aus einem Torbau an der Straße, dem Wohngebäude des Klausenverwalters (zum Teil im Klauswirtshaus verbaut) und einem Turm an der Enns, der mit dem Torbau durch eine Mauer verbunden ist“ (Bild 3).

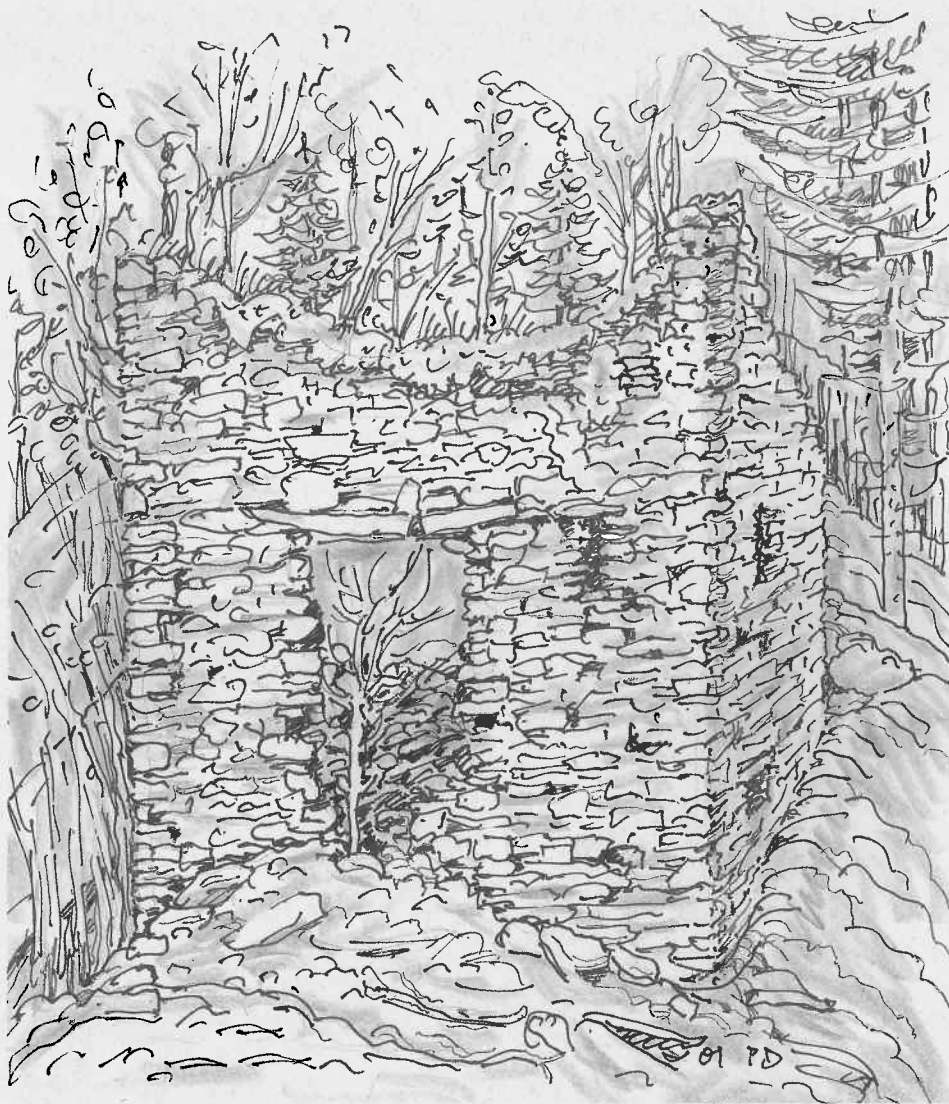
(Bild 5) Turmruine, derzeitiger Zustand, Federzeichnung des Verfassers

So bleiben uns nur noch die Reste des unteren Turms der Oberen Klause. Es ist ein Geviert von 8 x 7,4 m mit einer Mauerstärke von 1,3 bis 1,4 m. Tadellos ist die Mauerarbeit, denn nur dadurch konnte so viel vom Turm die Jahrhunderte überdauern (Bild 5).
